# 臨床検査 日和 冬号

臨床検査日和 第30号 2022年 12月

## 新しい検査室のご紹介 ～病理検査室～

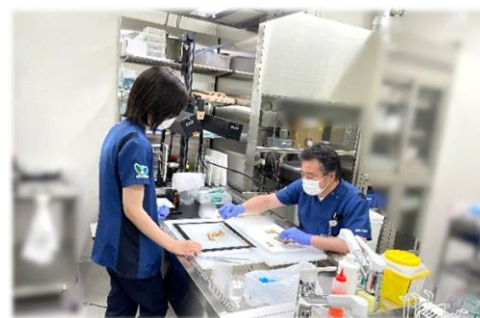
病理検査ではホルマリンや有機溶剤であるキシレンを使用します。  
これらは液体ですが発散しやすく、空気中の濃度が高くなると人体へ影響を及ぼすことがあります。  
有害物質に汚染されないように、新病院では新しい換気装置を取り入れるなど、適切な作業環境を保つようにしています。

▲換気装置内での切り出し作業中

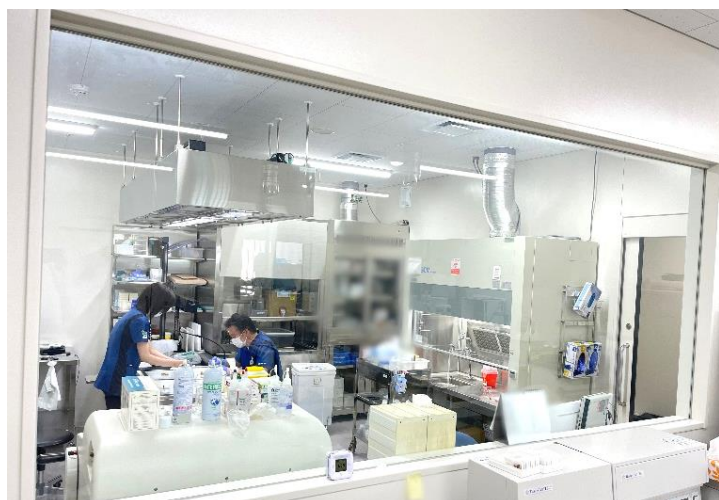
このホルマリンのばく露を少なくするために、新病院では**切り出し室**をつくり、ホルマリンを使用する場所と使用しない場所の区分けをしました！

▲切り出し室（手術などで採取された組織や臓器を標本作製のため必要な部位を切り分けます）

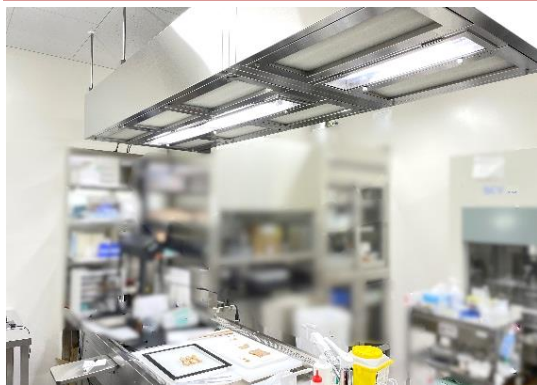
▲切り出し室内の換気装置

さらに、換気装置が新しくなり、対面式で切り出し作業が出来るため以前よりも使いやすくなり、作業中のホルマリンのばく露は低減されました。臓器保管庫も換気されており、切り出し室に入ってもホルマリンの臭いがあることはありません。

半年に一度の作業環境測定が義務付けられており（特定化学物質障害予防規則）、管理濃度 0.1ppm 以下という厳しい基準をクリアできています。

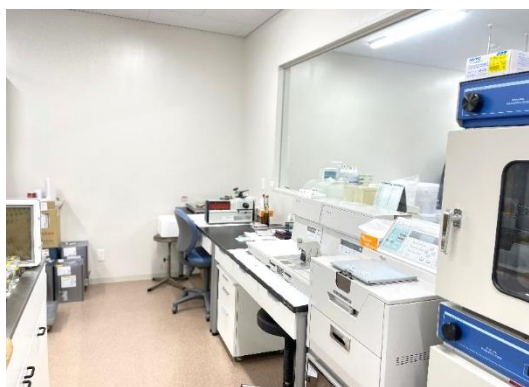
▲標本作製室

キシレンもホルマリン同様、大量に吸入すると人体に影響を及ぼす有機溶剤です。キシレンは、顕微鏡で組織を観察するためのプレパラート標本作製する工程で使用します。空気中の濃度を少なくするために、換気装置の設置や、各装置から直接排気ダクトをつなぐなどして、適切な作業環境を維持しています。

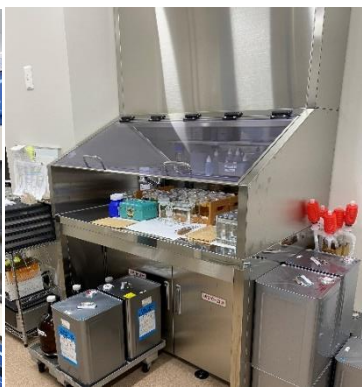
▲換気装置（標本作製室）
